**IMPACT- UND RESTFESTIGKEITS-
VERSUCHE AN SANDWICHPLATTEN
MIT FALTWABENKERNEN**

Anja Wetzel, Luise Kärger

Institut für Faserverbundleichtbau und Adaptronik
Braunschweig

Braunschweig, 15. September 2006

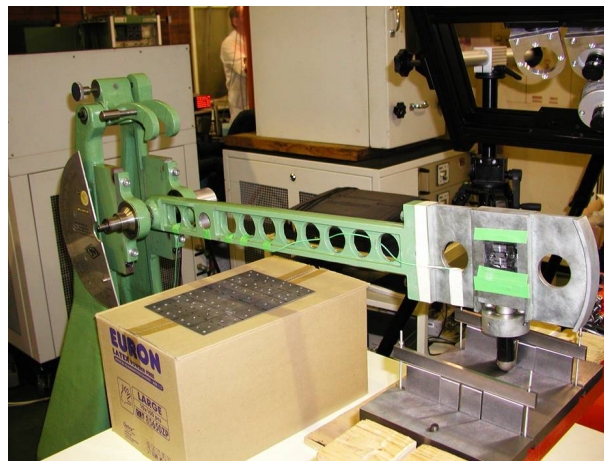
Abbildung 2.1: Pendelschlagwerk des Instituts für Faserverbundleichtbau und Adaptronik.

Die Impactversuche wurden am DLR, Institut für Faserverbundleichtbau und Adaptronik mit einem Pendelschlagwerk durchgeführt, siehe Abbildung 2.1. Der Impactor ist eine Halbkugel aus Stahl mit einem Durchmesser von 25,4mm. Die effektive Masse des Pendelarms samt Impactor beträgt 5,285kg. Für nähere Erläuterungen zum Pendelschlagwerk und zur Ermittlung der effektiven Masse sei auf die Arbeit von Rolf van Huffelen [2] verwiesen.

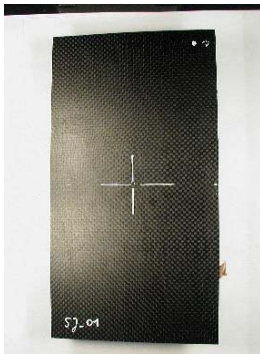
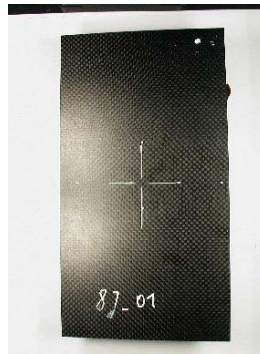
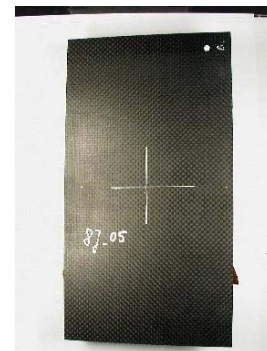
Abbildung B.1: Fotos der impactbelasteten Deckschichten bei 5J- und 8J-Impacts.

Für alle Impactversuche sind im Folgenden die Fotos der impactgeschädigten Deckschicht sowie je zwei Ultraschallbilder (Fehlerecho und Rückwandecho) zusammengestellt.

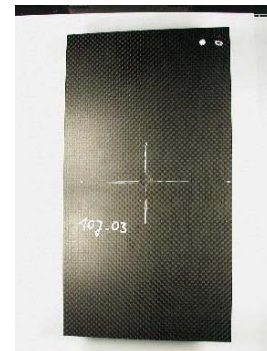
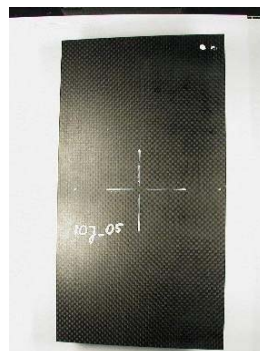
Abbildung B.2: Fotos der impactbelasteten Deckschichten bei 10J- und 12J-Impacts.
